平成20年 月度 機械式駐車装置保守定期点検報告書

Ｏ Ｐ Ｓ マ ン シ ョ ン 管 理 組 合 御 中

物 件 名	OPSマンション		
住 所	福岡市中央区舞鶴1-3-16		
設 置 年 月	平成14年2月		
点 検 日	平成20年5月1日	平成20年5月14日	
点 検 時 間	9:40~17:30	10:00~17:40

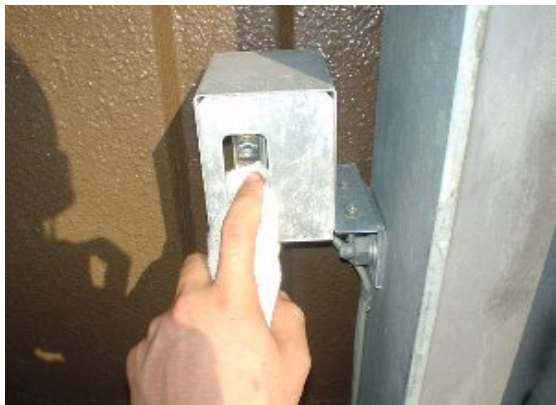
光電管センサーレンズ面清掃

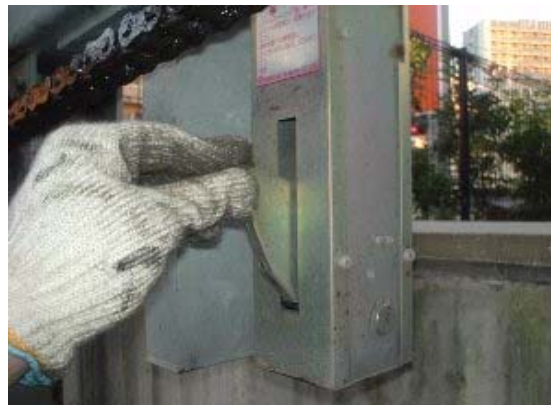
パレット受け装置動作確認

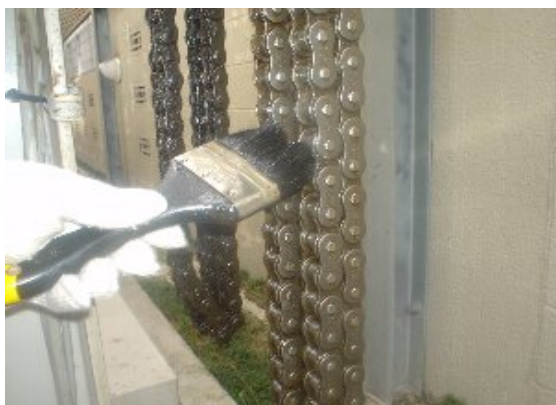
吊りチェーンにオイル給油

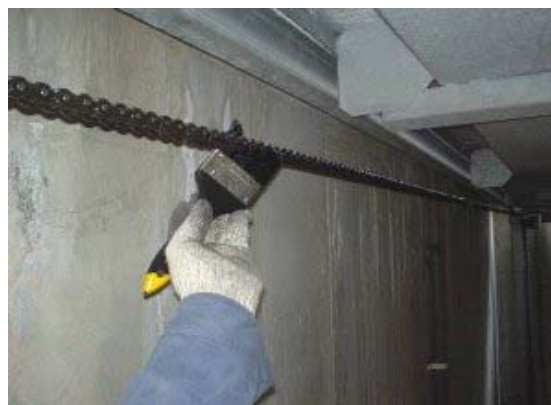
バランスチェーンにオイル給油

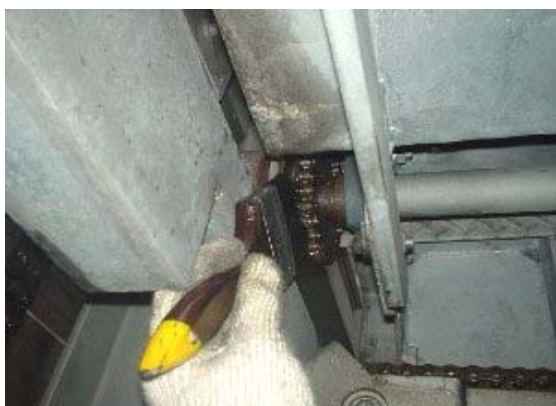
横行駆動チェーンにオイル給油

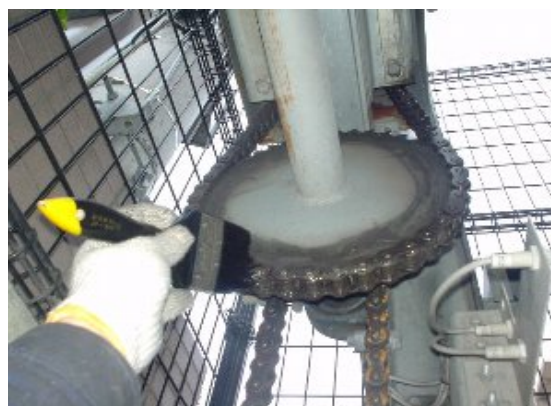
昇降駆動チェーンにオイル給油

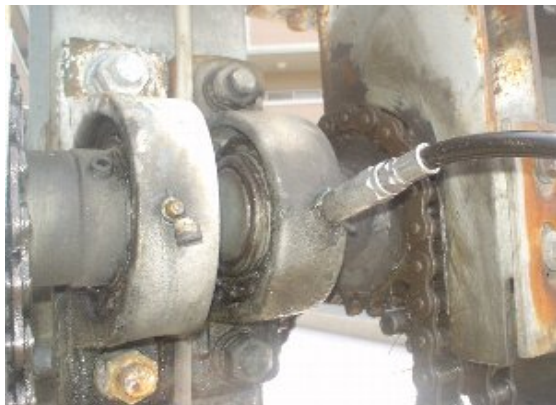
ピローブロックにグリス給油

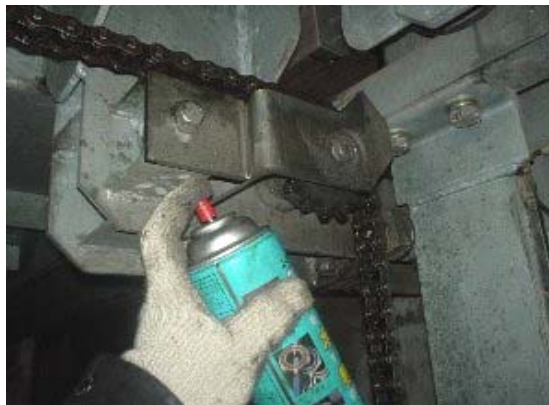
スプロケット軸にグリス給油

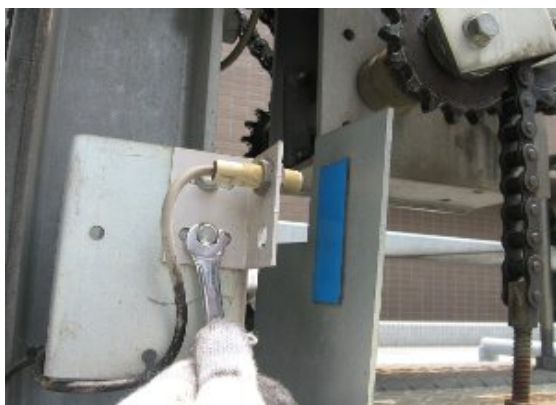
近接スイッチ取付けステー増し締め

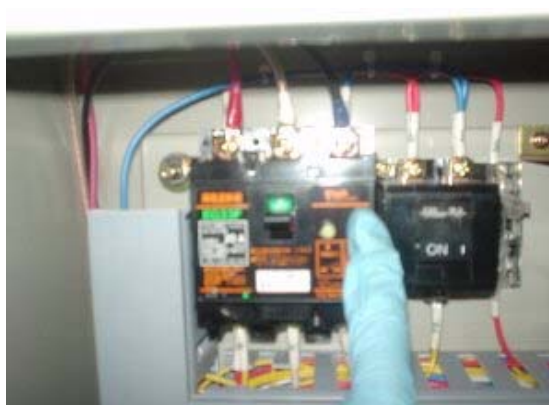
漏電ブレーカー作動確認

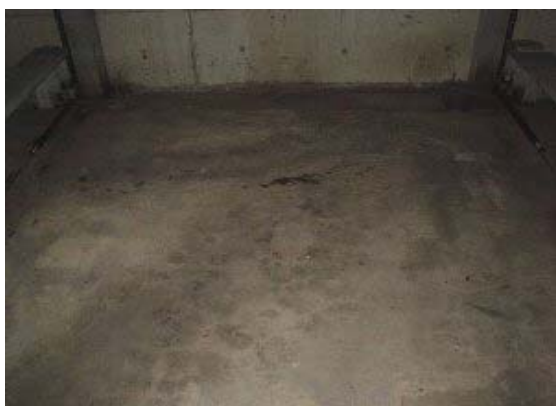
ピット内状況

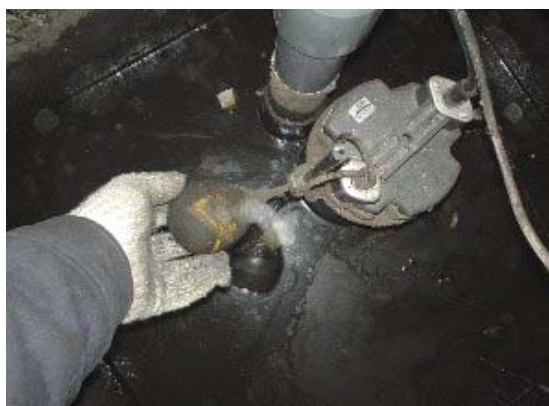
排水ポンプ作動確認

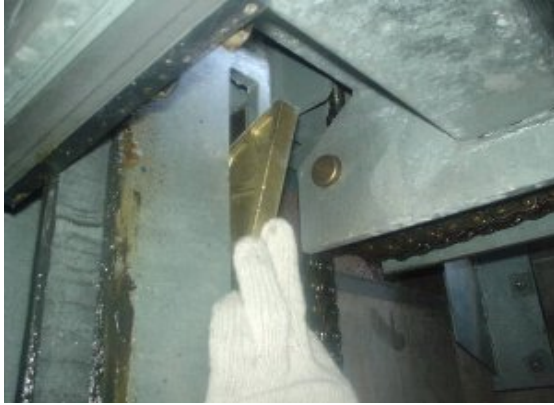
パレット受け装置作動確認

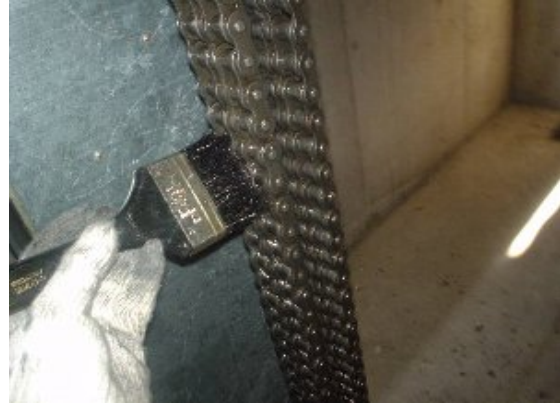
吊りチェーンにオイル給油

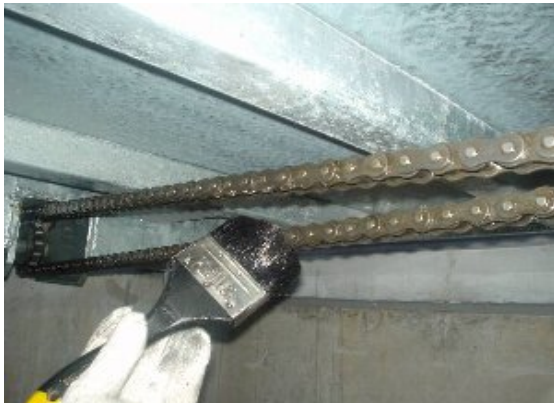
バランスチェーンにオイル給油

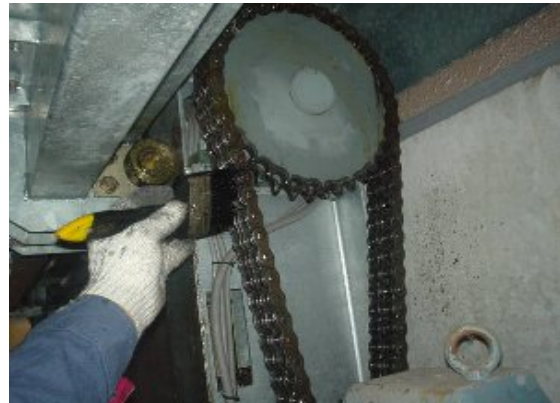
昇降駆動チェーンにオイル給油

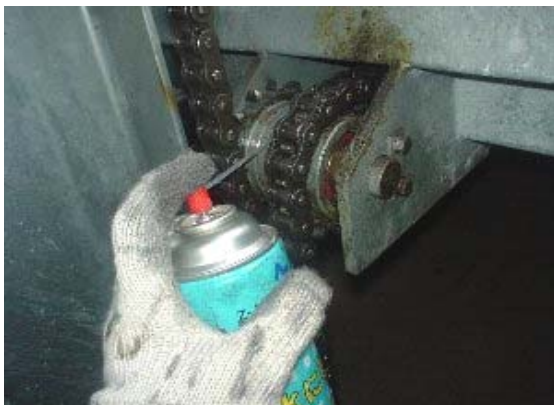
スプロケット軸にグリス給油

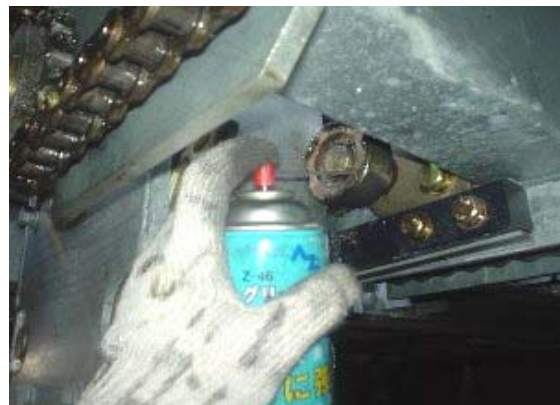
ガイドローラー軸にグリス給油

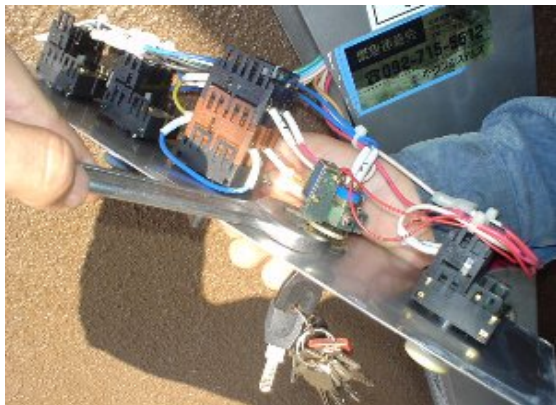
キースイッチ取り付けナット増し締め

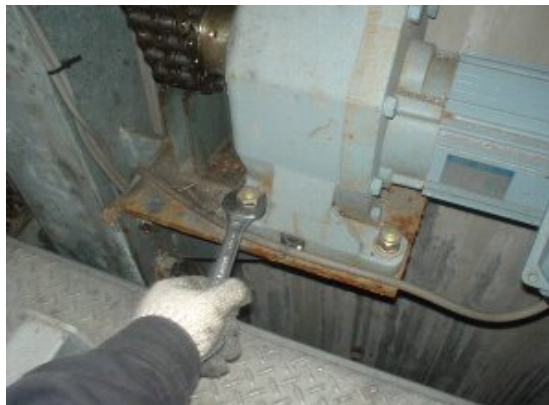
昇降モーター取り付けボルト増し締め

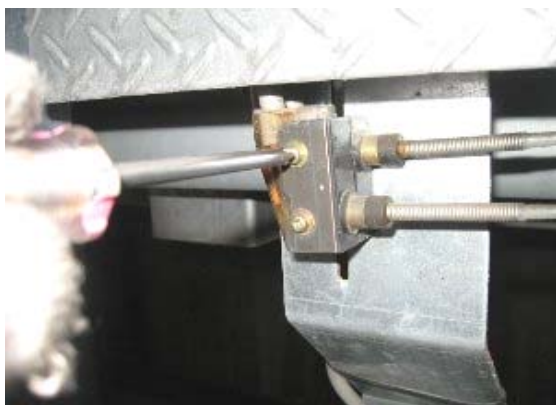
リミットスイッチ取付けビス増し締め

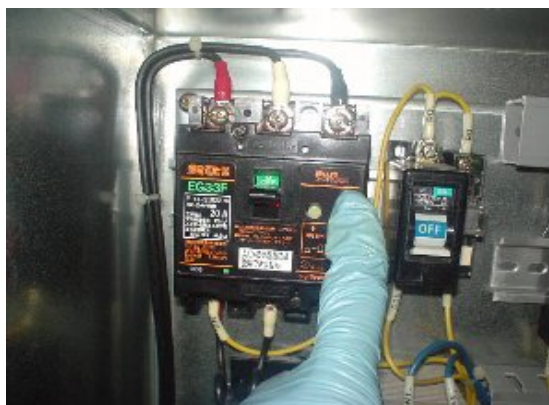
漏電ブレーカー作動確認

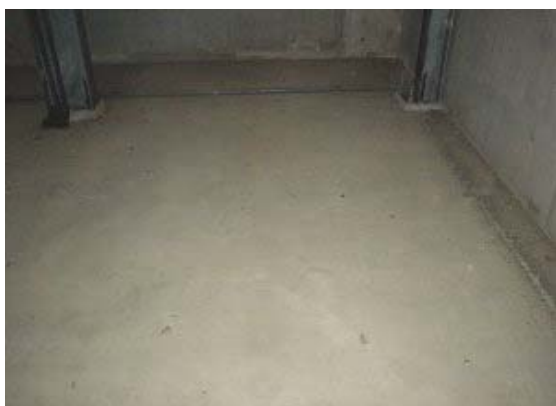
ピット内状況

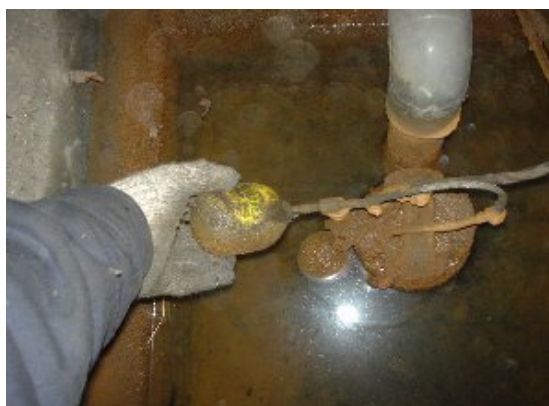
排水ポンプ作動確認

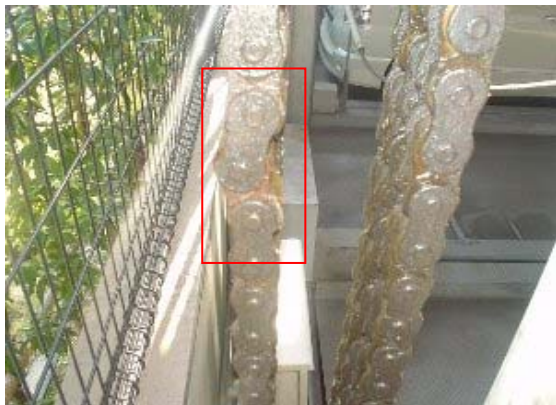
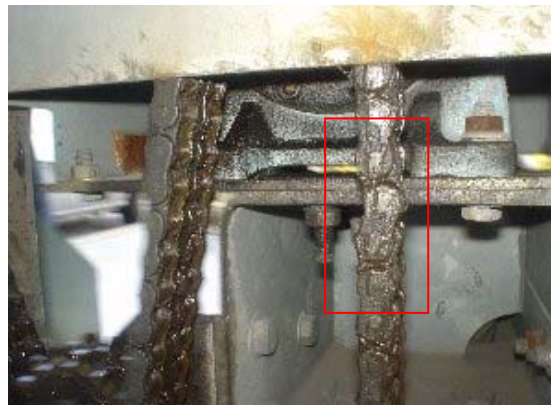
吊りチェーン状況

ゲートチェーン状況

各チェーンに屈曲性の低下が見られます。
昇降時にチェーンが巻込む恐れがありますので全チェーンの交換をお勧め致します。
(No27/28/29装置吊りチェーンは新品と交換されておりました。)
※60番チェーンは5年周期の交換が必要です。

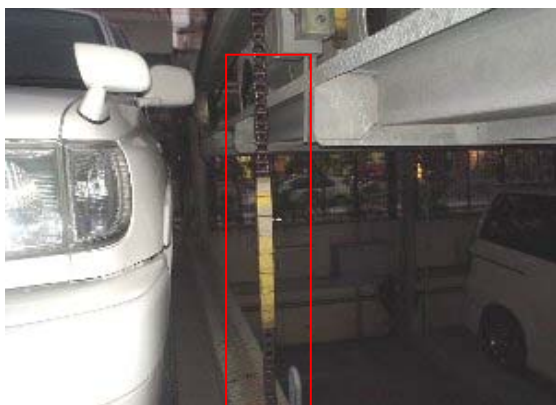
リンクカバー状況

No2・5・8・11・14・17・20パレット(ハイルーフ用)のリンクカバーが不足しております。
乗降の際に衣服等にオイルが付着する恐れがある為、リンクカバーの取り付けをお勧め致します。

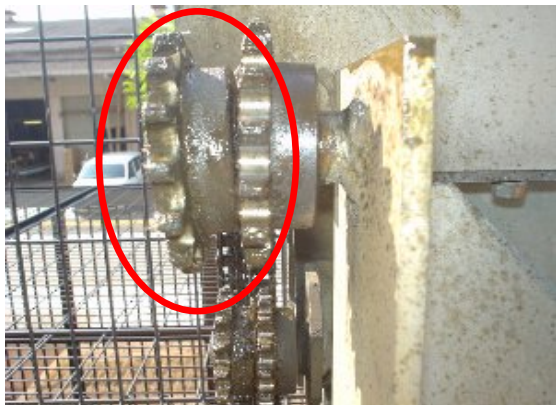
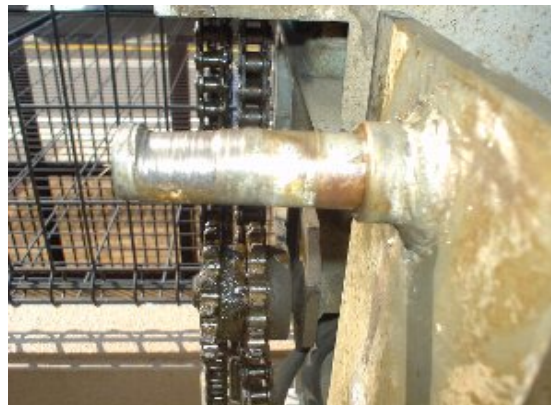
ゲート用スプロケット状況

ゲート用軸状況

No42～49装置左及びNo1～20装置真中ゲート左のスプロケット及び軸の摩耗によりスプロケットが傾いております。ゲートが脱落する危険性がある為、早急にスプロケット及び軸の交換が必要です。

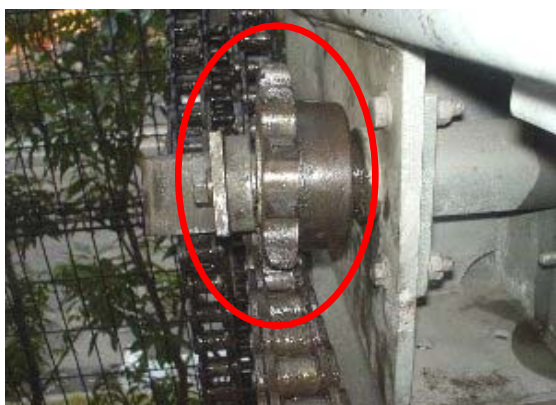
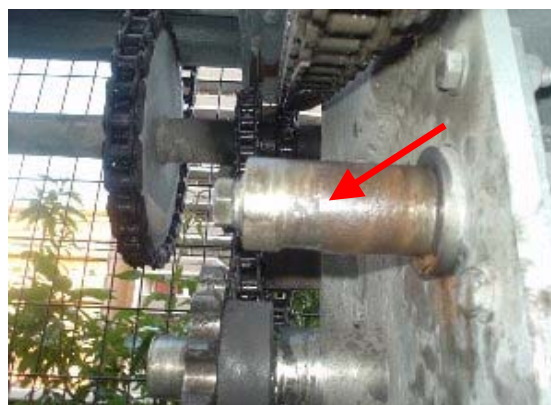
パレット用スプロケット状況

パレット用軸状況

下記、パレット用スプロケットに傾きが見られます。異音又は事故等の発生する原因になる為スプロケット及び軸の交換が必要です。

バランス用スプロケット不良箇所	
No1 前側	バランススプロケット左(ハイルーフ)
No1 前側	バランススプロケット右(ハイルーフ)
No3 前側	バランススプロケット左(ハイルーフ)
No6 前側	バランススプロケット左(ハイルーフ)
No64 前側	バランススプロケット左
No64 前側	バランススプロケット右
合計	6箇所

吊り用スプロケット不良箇所	
No20 前吊り	スプロケット右後(ハイルーフ)
合計	1箇所
